東大寺講堂・三面僧坊跡

令和6年度境内史跡整備事業に係る発掘調査
現地説明会資料

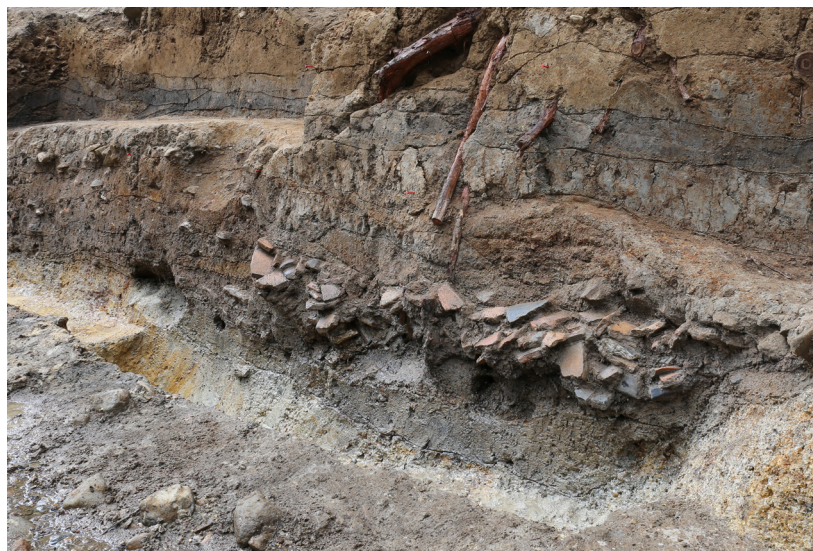
写真1 建物の西側に設けられた幅2mを越える排水溝（雨落溝）を確認しました。複数回作り直されており、最終的に、永正の火災（1508年）の後に堆積した大量の瓦で埋まっています。

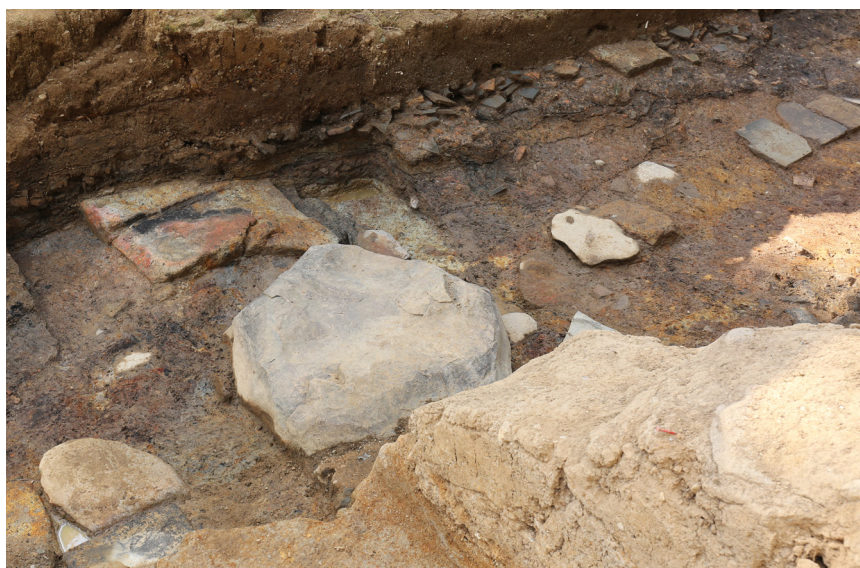
写真2 礎石9の西側では、幅の広い凝灰岩の石列を確認しました。幅の広い石列は扉を受ける地覆である可能性が考えられます。

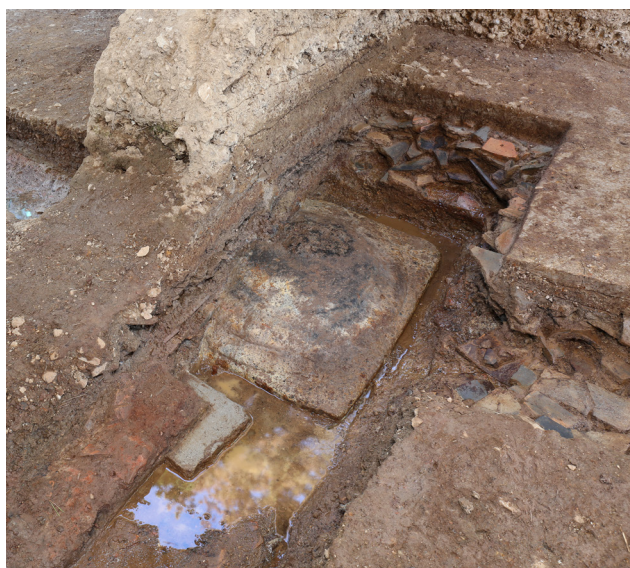
写真3 凝灰岩製の礎石11は、方形で柱座をもちます。礎石上の炭は焼失した柱材と考えられます。

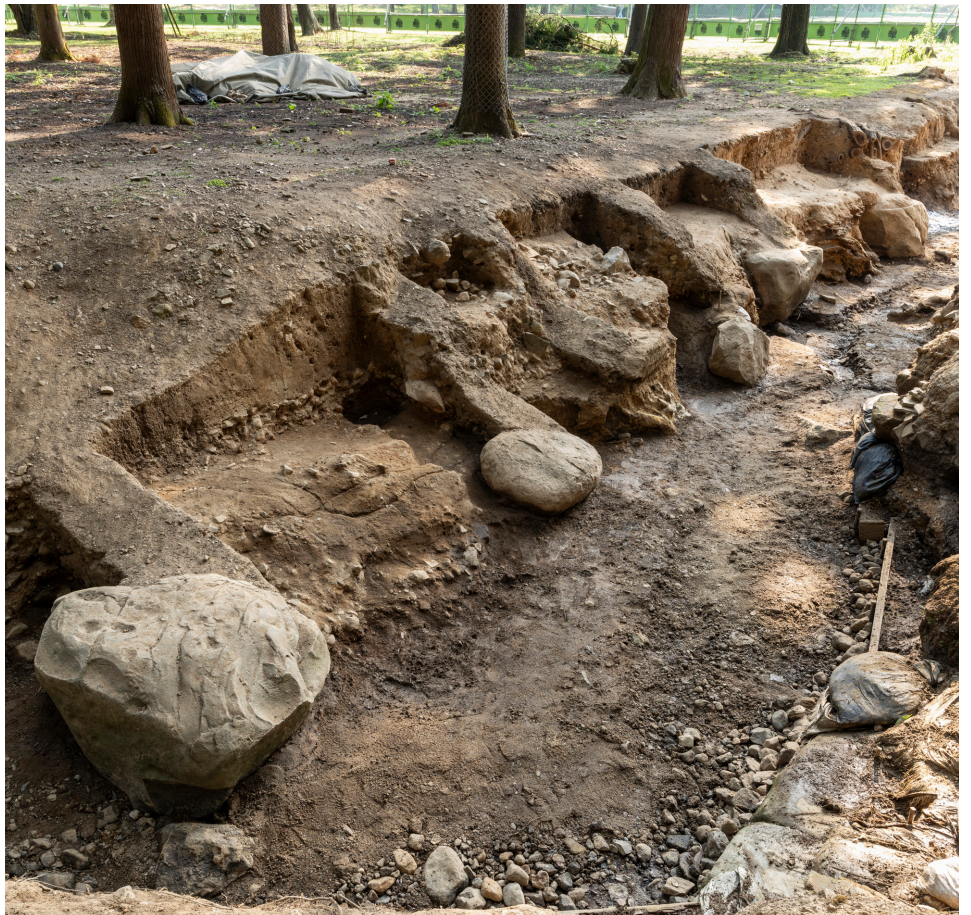
写真4 礎石が東西一列に並んでいることがわかります。今回の調査で確認できた礎石はいずれも、僧坊に用いられる礎石としてはずいぶん大きいです。

また礎石は、僧坊に使用されるものとしては大きく、柱間も広い大きな建物であったことがわかりました。

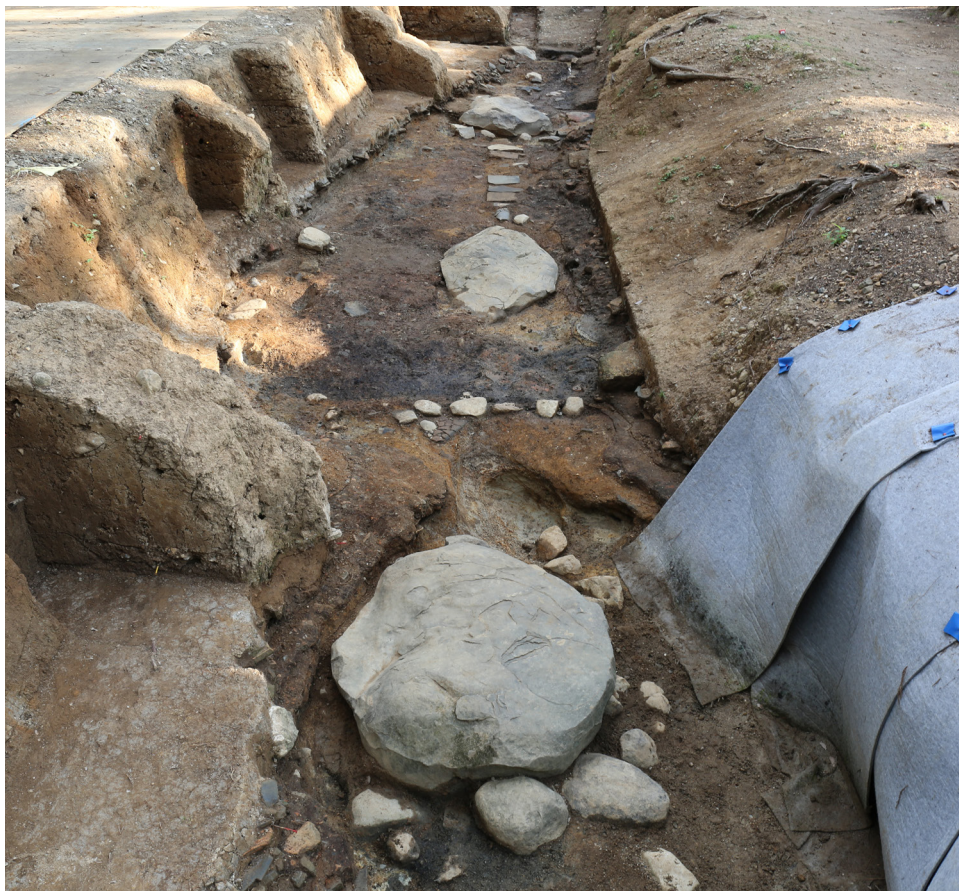
写真5 礎石が南北一列に並んでいることがわかります。礎石間には、建物の壁を受ける地覆と推定される塼や石の列が確認できます。また、礎石の周囲には、火災時に火を受けた土が広がっています。
